雲林離岸風力發電廠興建計畫環境保護監督小組

第九次會議會議紀錄

雲林離岸風力發電廠 興建計畫

環境保護監督小組 第九次會議

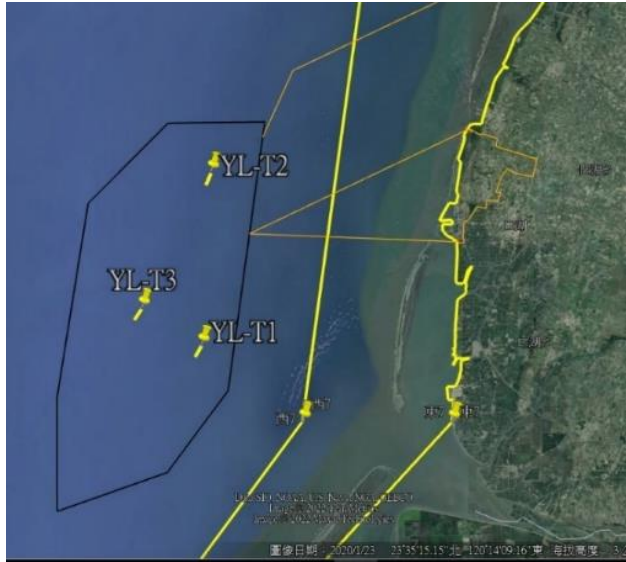
意見	回覆說明
一、郭委員建賢	
1.海域生態調查部分數量及種類皆非常匱乏，與認知上的數量差異極大，請說明調查的方式。	<p>敬謝委員指教，有關委員於會議上特別提出海域生態的魚類調查結果數量與一般認知差異，本計畫補充魚類監測調查方法、目的及成果詳細說明如下：</p> <p>(1) 魚類調查方法 於每個樣站各放置一張底刺網，大致平行於海岸線。作業船隻使用衛星定位(GPS)找到正確之下網作業地點後，沿著3條測線佈網(網長約300公尺)(圖1.1-1)，定點進行採樣作業，每個樣站每次作業時間約3個小時。採樣後魚類樣本以冷藏方式保存，再迅速攜回實驗室鑑定種類及記錄魚隻的全長、數量與重量等。</p> <p>(2) 魚類調查目的 魚類調查旨在調查本計畫風場範圍內，魚類群的種類生態分佈趨勢。透過每年四季次的調查頻次，分析各季節間成魚種組成，瞭解分布趨勢，長期監測當地海域魚類生態的變化。</p> <p>(3) 魚類調查成果 本計畫成魚調查區域之優勢物種分別以105年鱗鰭叫姑魚、109年圓白鯧、110、111年皆為大頭白姑魚以及112年鱗鰭叫姑魚較為優勢。雲林風場海域漁獲具有明顯的季節性變化。因本地海域的魚種多屬於季節性洄游種類，所以歷季調查到的魚種類及數量與牠們的洄游季節有很大的關聯性，如圓白鯧、漢氏稜鯢、大頭白姑魚及鱗鰭叫姑魚等</p> <p>(4) 漁業資源與本計畫魚類調查差異分析 傳統漁業年報資料係蒐集漁民漁獲，其結果多呈現漁民所獲之高經濟價值魚種，與本計畫成魚生</p>

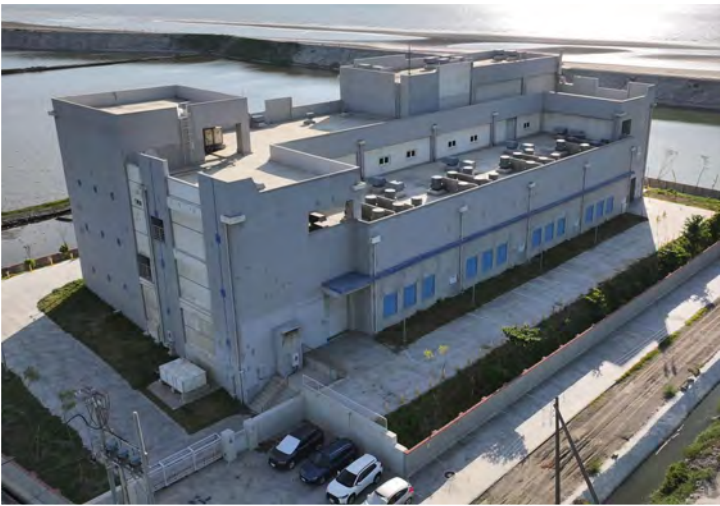
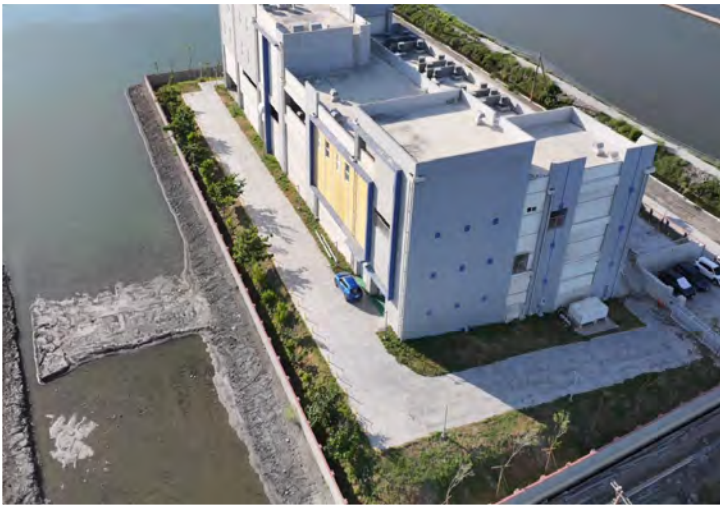
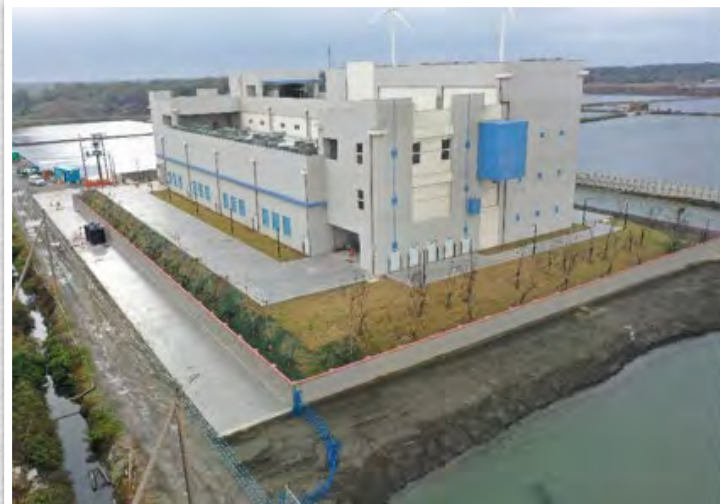
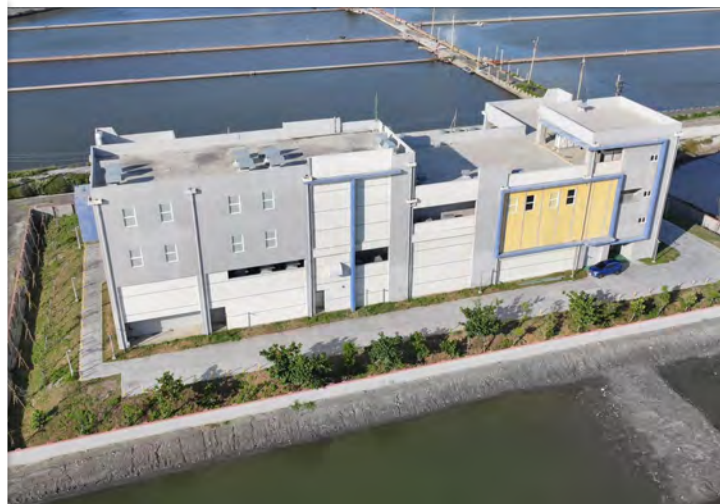
1.3 施工進度(陸域)

四 湖	變電站進度	台西
109.07 取得	升壓站使用執照	111.11 取得
109.04 完成	纜線佈設土建工程	109.03 完成
110.06 完成	連接輸出纜線 管道工程	110.06 完成
進行中	現場環境復舊工作	進行中

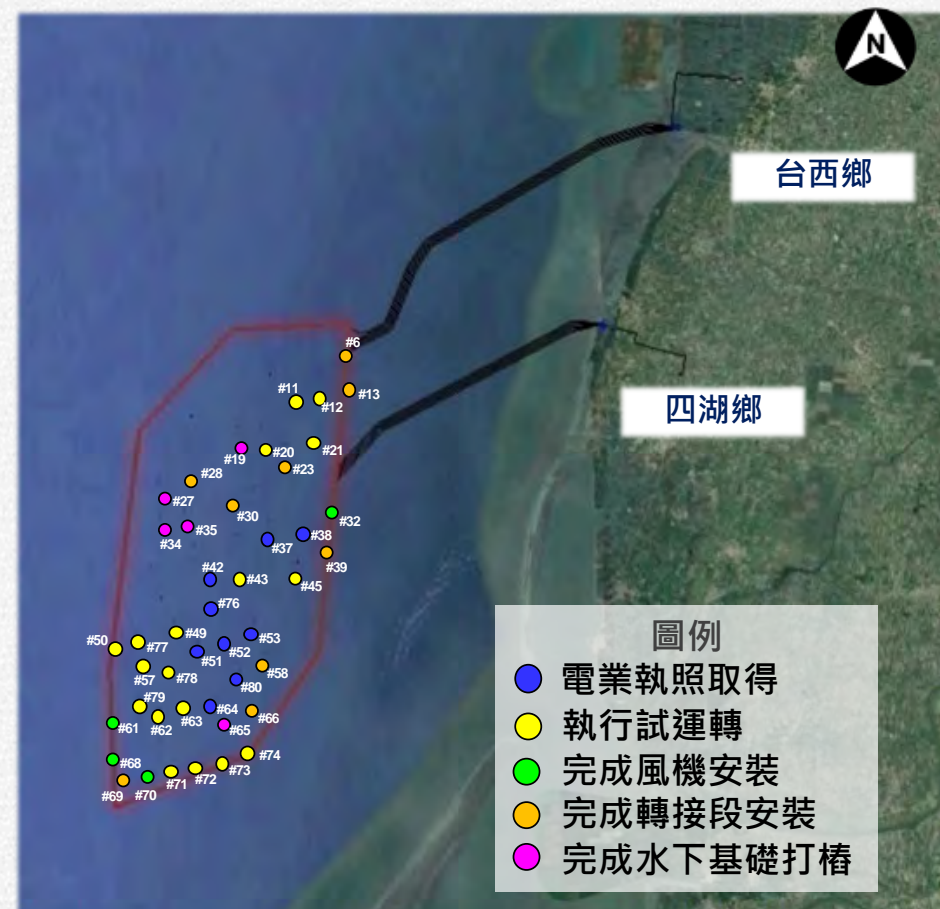
- 水下基礎打樁
 - 共45支基礎完成打樁作業
(109年1支、110年14支、111年7支、112年23支)
- 風機安裝
 - 共34部風機完成安裝
- 輸出纜線鋪設**全數完成**
 - 110年完成四湖第1~3條海纜鋪設
 - 111年完成四湖第4條海纜鋪設
 - 112年完成四湖第5~6條以及台西第1~6條海纜鋪設

自110年第4季起陸續併網， 112年7月取得第一批9部風機電業執照

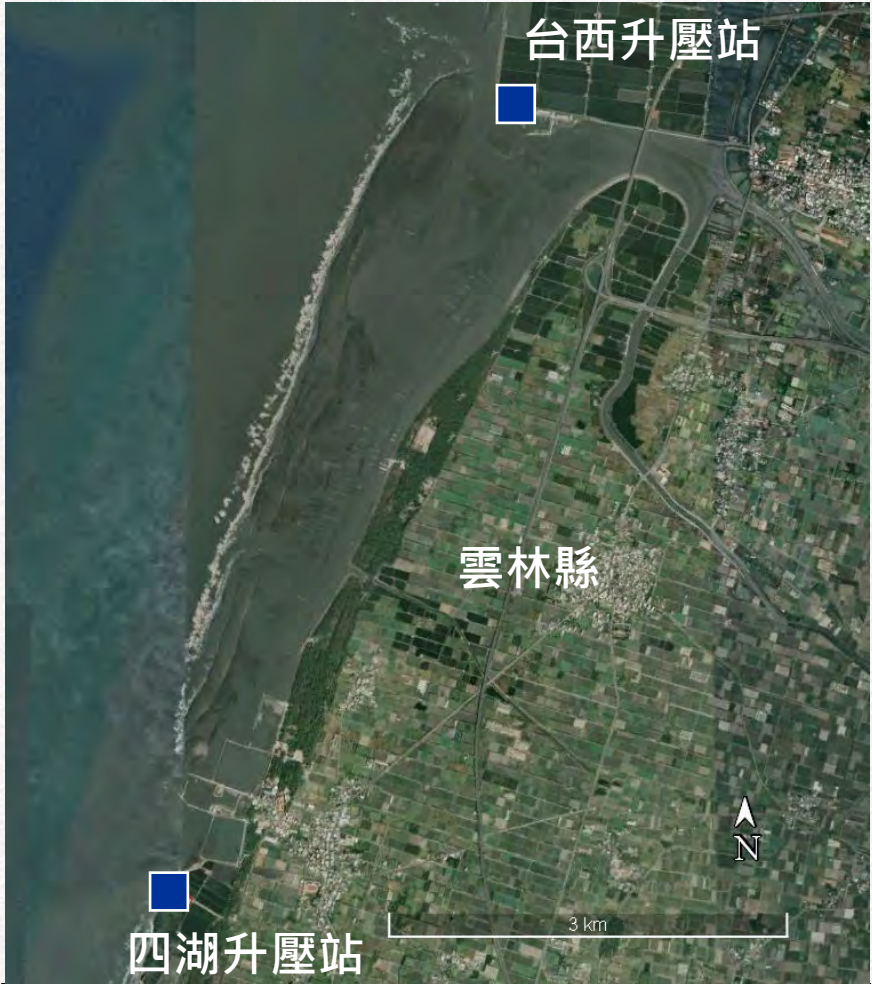
電磁場監測位置

- 112年7月已取得第一批電業執照風機已併入四湖升壓站，因此四湖升壓站進入營運階段，開始執行電磁場監測。
- 112年8月28日執行四湖升壓站營運期間電磁場監測，磁場監測結果為0.294 mG，低於環境部「限制時變電場、磁場及電磁場曝露指引」之建議值

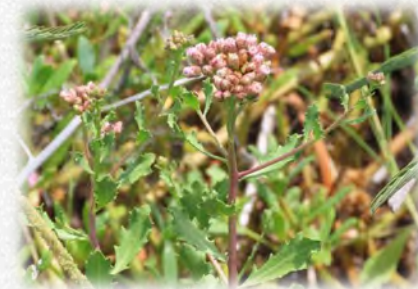
光梗闊苞菊

- 調查範圍屬人為活動較頻繁區域，調查物種以人為植栽及耐人為干擾物種為主
- 至今歷季監測均有紀錄：
 - 原環說調查到之稀有物種
 - 施工期間監測期間新發現三種原生稀有植物(光梗闊苞菊、台灣虎尾草及粗穗馬唐，均分布於台西區既有道路旁)
- 陸纜工程已於110年全數完成，計畫區域稀有植物分布無變化，顯示本計畫工程對陸域植物無影響

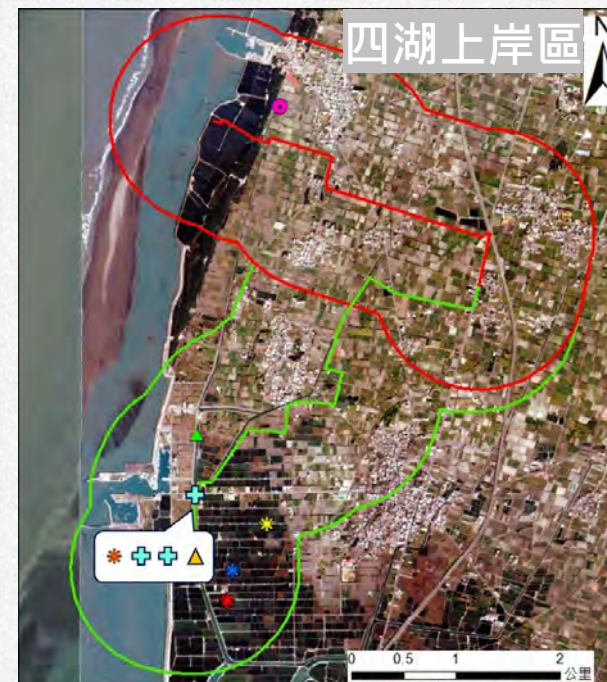
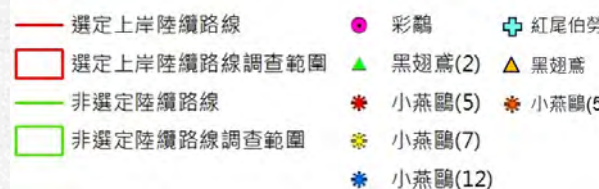
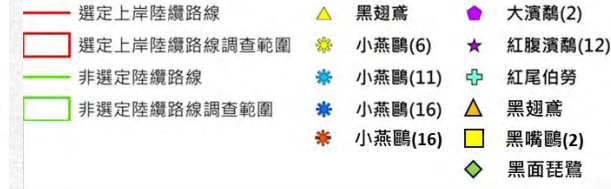
112年度陸域保育鳥類分布位置圖

- 歷次監測共記錄有17種保育野生動物(遊隼、黑翅鳶、紅隼、八哥、燕鴿、紅尾伯勞、小燕鷗、鳳頭燕鷗、彩鵲、魚鷹、大杓鵲、大濱鵲、大冠鷲、鳳頭蒼鷹、黑面琵鷺、紅腹濱鵲、黑嘴鷗)

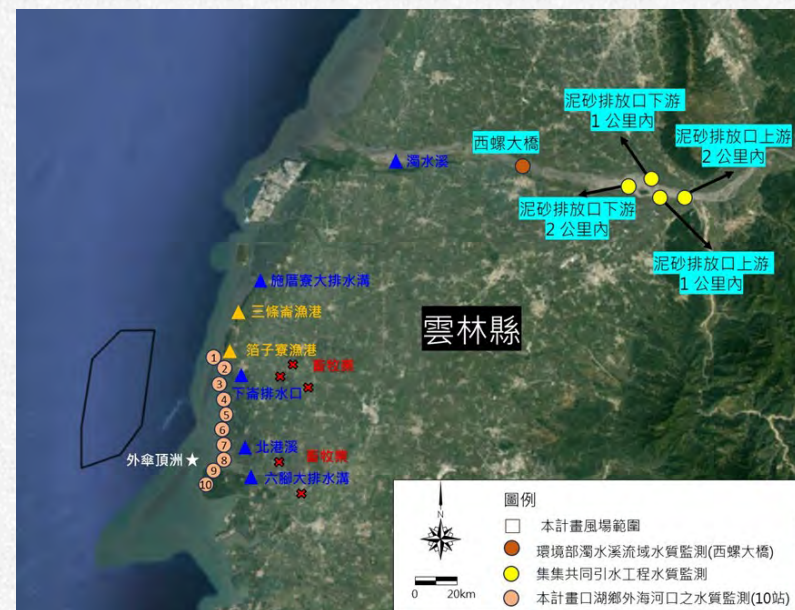
雲林縣鄰近河川水質測站監測站及禽畜場、大排水口與風場相對位置圖

- 依據經濟部工業局雲林離島基礎式工業區「集集共同引水工程後續計畫」以及環境部「西螺大橋」之河川水質監測資料，發現於濁水溪流域中，常有大腸桿菌超標的情形，其超標原因皆推測受到上游農業回歸水與生活污水影響。
- 本計畫110年度在口湖鄉外海河口潟湖區進行海域水質調查計畫，於雲林沿岸海域共計10點調查樣區，110年7月更於下崙排水口採樣檢測中發現大腸桿菌高達80,000 CFU/100ml。
- 綜上調查成果所述，海域水質大腸桿菌群超標應受天候等自然條件及人為污染排放等因素之影響，致使各次監測數據均有所差異，可能造成局部海域大腸桿菌數值升高。

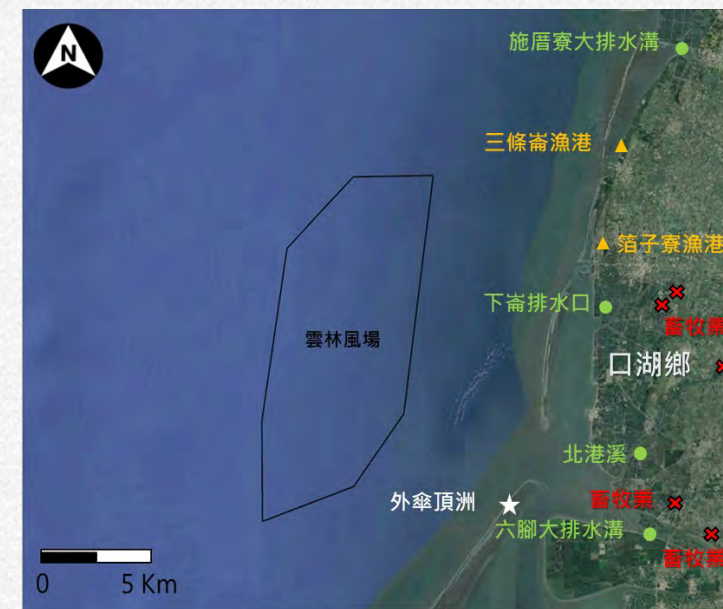
臨海與畜牧業相對位置圖

- 大腸桿菌超標屬單季單點情況，並非整體污染情形。
- 雲林縣內養豬及養禽戶數眾多，其污水多排放至大排水口，加上箔子寮漁港至外傘頂洲區塊近岸海域有淤積情形，陸海水交換狀況差，倘乾季許久突受雨水沖刷易導致鄰近區域大腸桿菌偏高。亦或是受鄰近船隻(漁船)污水排放影響，使附近水域易受到污染。
- 近岸海域水質直接受天候、潮流及地形等自然條件與部分人為污染排放等複雜因素之影響，致使各次監測數據均有所差異，可能造成局部海域大腸桿菌數值升高。
- 根據環境部全國環境水質監測資訊網，降雨可能將陸上污染物經河川沖刷入海，造成海域水質大腸桿菌群濃度偏高
- 綜上調查成果及相關原因說明，應與本案之開發行為無關。

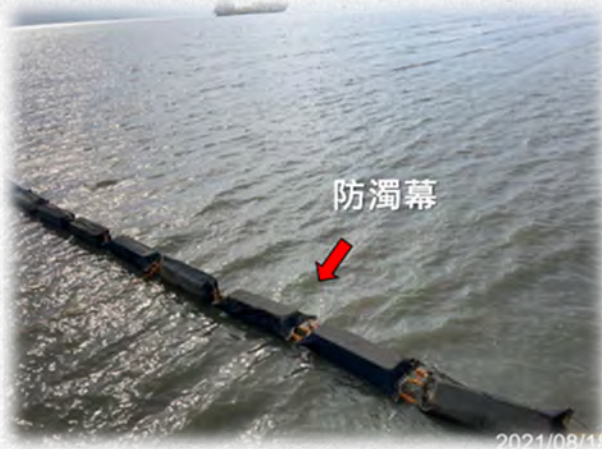
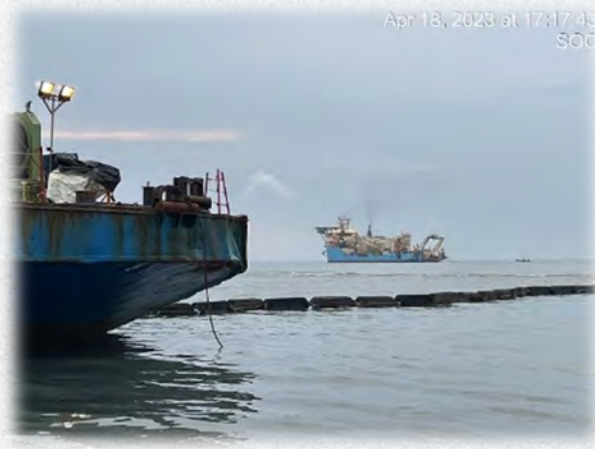
- 本計畫已完成海纜鋪設，並確實依照環評承諾執行海纜鋪設期間環境保護對策
- 輸出海纜經過中華白海豚野生動物重要棲息環境範圍一次僅一條施工
- 潮間帶海纜鋪設施工期間避開11月至翌年3月
- 於水深小於5公尺之海域全程使用防濁幕

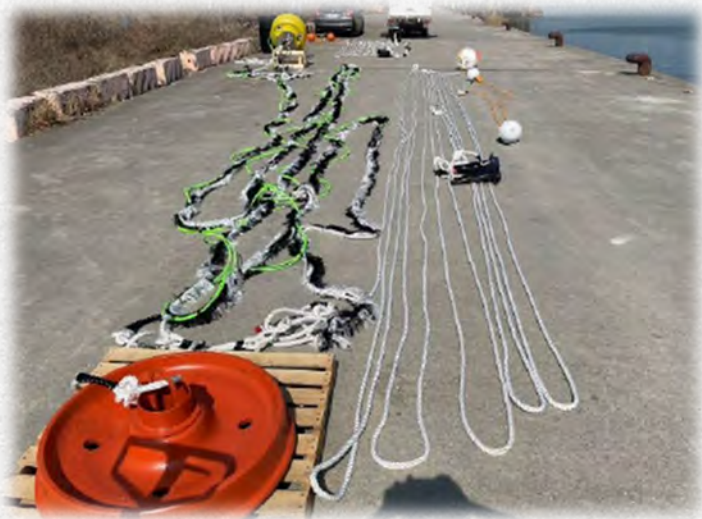
背景噪音來源	改善措施
海流影響	在水下麥克風的保護裝置加裝整流罩，減少由強力水流引起的低頻壓力波動
	改裝錨定系統，使水下麥克風更靠近海床，減少海流影響
	將水下麥克風設置於底碇半潛式浮標系統
	在設備與主繩的連接處加裝軟性裝置，降低設備受海流影響摩擦碰撞產生之噪音
纜線影響	使用高通濾波器消除20Hz以下噪音
	在儀器和主繩的聯接處增加整流繩的比例

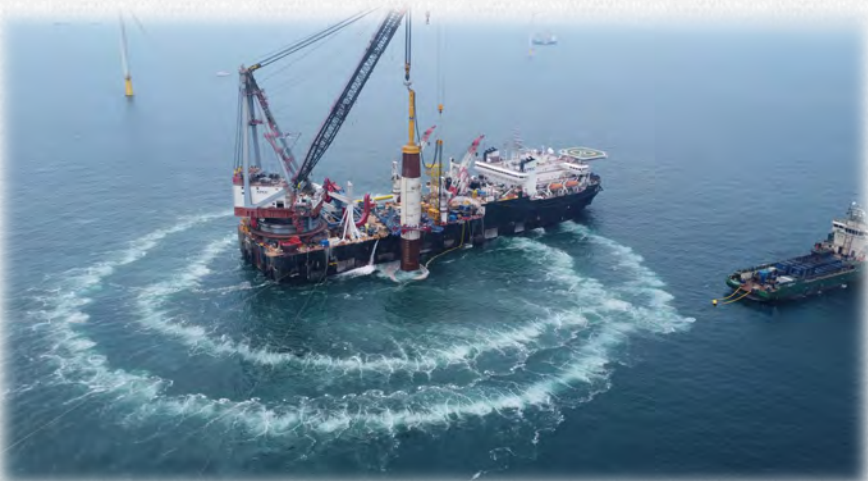
雙層大氣泡幕

- 112年度增加**第4種**減噪措施
- 盡可能**減低雙層大氣泡幕閒置時間**，**避免管線被泥沙覆蓋或沉入沙地**
- 雙層大氣泡幕佈設完成後維持一定數量壓縮機持續運作曝氣，避免泥沙堵塞曝氣孔

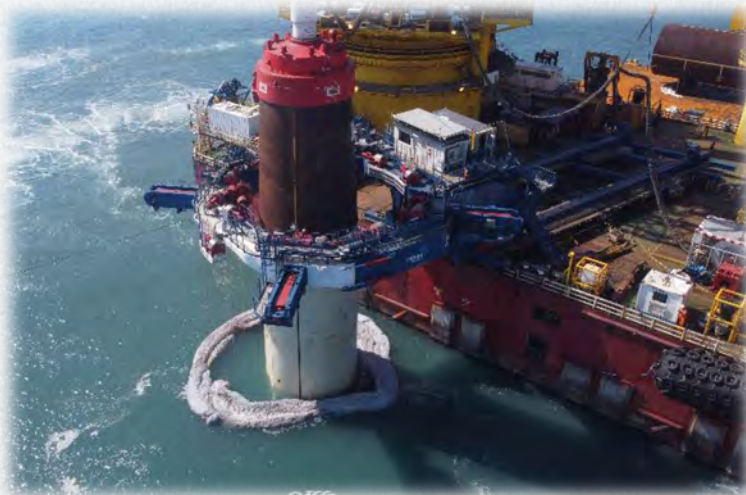
水聲阻尼器

減噪方式	水下聲曝值降低理論量(Δ SEL)
單層小氣泡幕(SBC)	14
單層大氣泡幕(BBC)	10~15
雙層大氣泡幕(DBBC)	14~18
水聲阻尼器(HSD)	8~13
樁錘降噪裝置(MNRU)	9~12

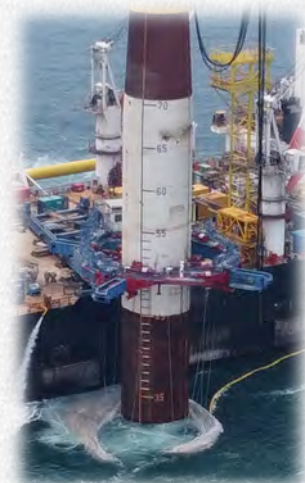
單層小氣泡幕

- YUN66 施工結束時，在回收減噪系統時因纜繩斷裂，導致水聲阻尼器及單層小氣泡幕落海受損
- 此時計畫同時多方進行作業：
修繕、尋找適用之第三方設備，及備用水下阻尼器系統升級（避免相同意外發生）
- 在多方的努力下，已確認今年施工前水聲阻尼器及單層氣泡幕可回歸

水聲阻尼器及小氣泡幕皆設置於同一套升降系統，112年7月7日因升降系統纜繩斷裂，造成水聲阻尼器及小氣泡幕設備皆於此意外事件中落海遺失。

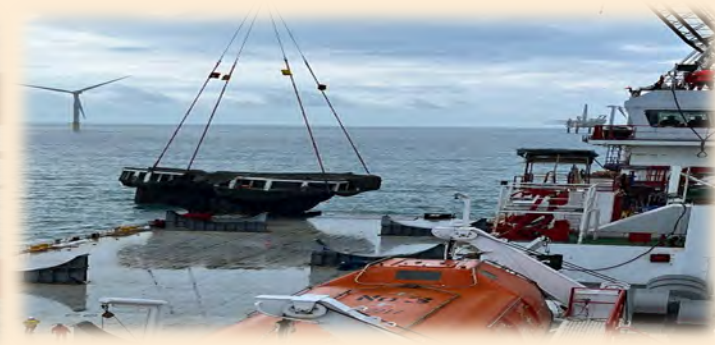
▲ 打撈作業

設備遺失後，緊急制定打撈計畫，並於112年8月13日成功回收水聲阻尼器及小氣泡幕設備，並即刻執行全面性設備檢查及盤點。
